論文

断面修復工法における補修境界の密実化に対する後施工樹脂注入の効果

Effects of Post-injected Resin on Solidity of Bonding Interface between Concrete and Repair Material

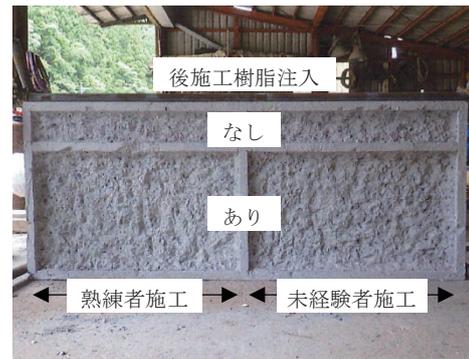
図-1 横向き施工用の既設躯体

合のコンクリートを用いた。高さが 180 mm となるように設置した 1980×800×180 mm の型枠内へコンクリートを打設した後、コンクリートバイブレータで締固めを行い、打設面（上面）を左官ゴテで仕上げた。なお、本研究では老朽化に伴って品質が低下したコンクリートを模擬するため、打設面を気中に曝した状態で養生を行い、材齢 1 日で脱型した。脱型後、補修・補強に伴う劣化部の除去を想定し、打設面に対してはつり処理（深さ 50～90 mm 程度）を実施した。はつり処理は、図-1 に示すように 4 区画に分けて実施した。この 4 区画は、後施工樹脂注入の有無と施工者の技量（熟練者、未経験者）の影響を評価するために設置した。

既設躯体に対する断面修復には、(1) 市販の PCM による断面修復工法と、(2) 断面修復と後施工樹脂注入を併用する工法、の 2 種類を用い、一般的に適用される断面修復工法と後施工樹脂注入を併用した工法の比較を行った。また、施工者の技量の相違による影響を評価するため、横向き施工のそれぞれの工法において、図-1 に示すように熟練者と未経験者による施工を実施した。なお、上向き施工では、両

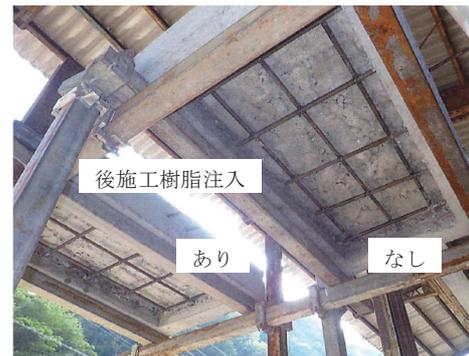
図-2 上向き施工用の既設躯体

上向き施工用の既設躯体の作製には、表-1 に示す配合のコンクリートを用いた。上向き施工用の既設躯体は、鉄筋周辺の密実化についても検討を行うため鉄筋コンクリート構造とした。高さが 150 mm となるように設置した 1100×650×150 mm の型枠内へ鉄筋 (D13) を配置した後、コンクリートの打設を行った。なお、鉄筋の配置とはつり処理に伴う既設躯体の表面凹凸を模擬するため、鉄筋を挟むように発泡スチロール製化粧型枠（コンクリートと接する面が凹凸）を型枠内に設置し、その上へコンクリートの打設を行った。また、ジャンカの存在を模擬するためコンクリートバイブレータによる締固めは行わず、自重による充填とした。打設面を気中に曝した状態で養生を行い、材齢 1 日で脱型した。脱型後、鉄筋周辺の化粧型枠を除去することで、鉄筋背面まで補修範囲が及んだ場合はつり状況を模擬した。上向き施工用の既設躯体は、後施工樹脂注入の有無による影響を評価するため、2 体作製した（図-2）。

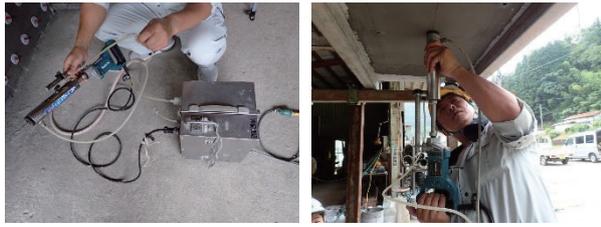
図-3 穿孔用ドリル

PCM の施工完了から 2 日経過後、図-3 に示すドリルで後施工樹脂注入のための注入孔(直径 7 mm)を穿孔した。このドリルは、循環型の給排水システムを備えており、ビット先端からの水の供給と削粉の回収を行うことで、注入孔の穿孔と洗浄を同時に実施することができる⁹⁾。注入孔の深さは 100 mm とし、既設躯体に達するまで穿孔を行った。注入孔の穿孔間隔は、横向き施工用の試験体では本工法の標準値である 166 mm (36 孔/m²) とした。上向き施工用の供試体では、鉄筋が交差する点付近を注入孔としたため、注入孔の穿孔間隔は長軸方向に 200 mm、短軸方向に 160 mm である。注入孔の穿孔後、低粘度エポキシ樹脂を 0.06 N/mm² 以下の圧力で注入した。図-4 に、横向き施工用と上向き施工用の既設躯体に対する施工状況を示す。

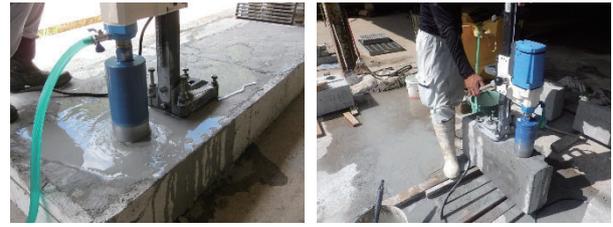
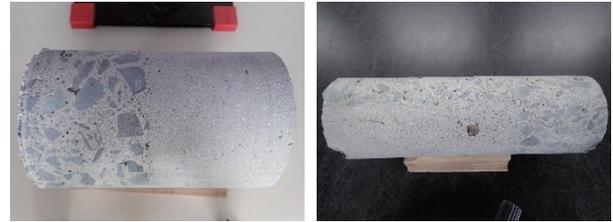
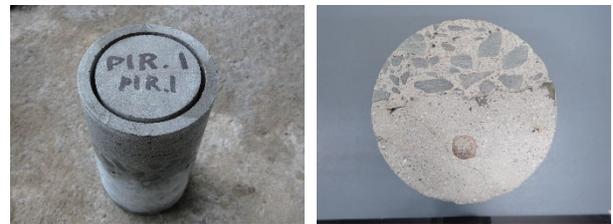
図-5 供試体作製状況
(左：付着強度試験用，右：透気試験用)

前述の試験体に対し、コンクリート用コアドリルを用いて各種試験用の供試体を作製した(図-5)。補

修境界の一体性の評価では、既設躯体と PCM の間の付着強度を指標としたことから、JSCE-K 561 で規定される付着強度の測定方法の条件を満足するよう、内径 75 mm のコアドリルで PCM の打設面から既設躯体に達するまで切れ込みを入れた後、内径 100 mm のコアドリルで試験体を貫通するようにコアを抜くことで供試体を作製した(図-5c 左)。後施工樹脂注入を実施した試験体のコア抜きを行う位置は、横向き施工用の試験体では注入孔がある箇所とない箇所の 2 通りとし、上向き施工用の試験体では注入孔および鉄筋がない箇所とした。

補修境界の密実性の評価では、供試体の透気量を指標とした。補修境界と鉄筋を含む円盤型の供試体を作製するため、補修境界に対して平行方向に設置した内径 100 mm のコアドリルでコアを抜き、そのコアを高さ 40 mm に切断した(図-5c 右)。

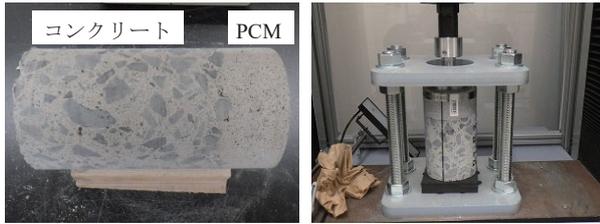
図-6 単軸引張荷重の実施状況
(左：供試体，右：試験状況)

付着強度の評価は、JSCE-K 561 で規定される付着強度の測定方法に準じて実施した。図-5c 左に示した供試体へ直径 75 mm の鋼製治具をエポキシ樹脂接着剤で接着した後、単軸引張载荷を実施した(図-6)。引張応力の増加率は毎秒 0.06 N/mm² である。供試体が破断するまで単軸引張载荷を継続し、その

間に示した最大引張荷重を供試体の断面積で除することによって付着強度を算出した。

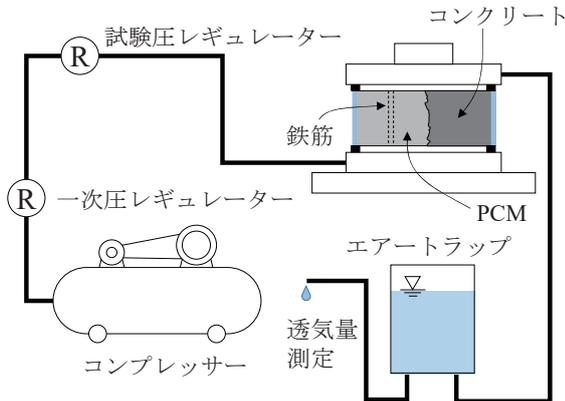
図-7 透気試験装置の概略図

透気量の評価は、コンクリート打継部を対象とした既往の研究³⁾を参考に実施した。図-5c 右に示した供試体の気密処理を行った後、透気方向が補修境界と平行になるよう透気試験装置(図-7)へ設置した。所定の圧力(10 kPa)へ調整した空気圧を供試体へ与え、供試体を透過した透気量を計測した。透気量の計測にはエアートラップを用い、エアートラップからの排水量を透気量とした。なお、補修境界を構成する材料(コンクリートとPCM)自体の透気量を計測するため、コンクリートのみの供試体とPCMのみの供試体に対しても透気量の計測を行った。

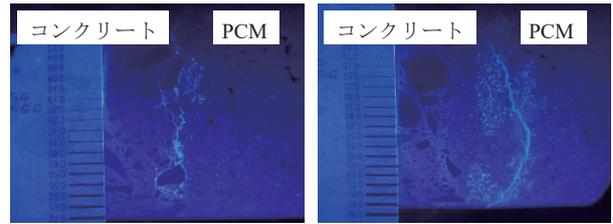
図-8 後施工樹脂注入による樹脂注入状況
(付着強度試験用供試体)

図-8に、後施工樹脂注入を実施した付着強度試験用供試体のブラックライト下での写真を示す。注入孔を設けて後施工樹脂注入を実施したことにより、既設躯体とPCMの境界部に加え、PCMの層間の塗り継ぎ部といった補修境界へ樹脂が注入されたことを確認できる。さらに、既設躯体に存在する空隙や隙間へも樹脂が充填されており、PCMから既設躯体に至る区間の一体化が確認できる。また、それらの樹脂が注入孔を起点として広がることで、注入孔を充填する樹脂がアンカーとなり、既設躯体とPCMを

強固に繋ぎ止める効果が期待された。

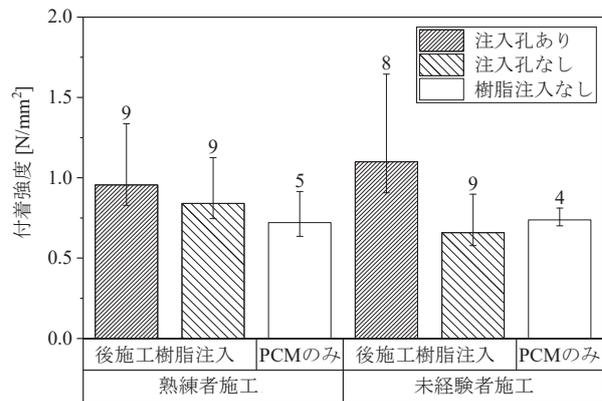
図-9 付着強度の評価結果(横向き施工)

図-9に、横向き施工の試験体での付着強度の評価結果を示す。図中の数値は、サンプル数を表す。エラーバーは、正の値側が標準偏差、負の値側が標準誤差を表す。施工者の技量(熟練者、未経験者)によらず、付着強度は後施工樹脂注入(注入孔あり)の供試体で最も高くなった。この理由は、試験体に存在する補修境界や隙間など、弱部になり得る箇所を樹脂が接合するとともに、注入孔に充填された樹脂が既設躯体とPCMを繋ぎ止めるアンカー(図-10)の役割を果たしたためと考えられる。

一方、後施工樹脂注入(注入孔なし)とPCMのみ(樹脂注入なし)の間には大きな相違が認められず、後施工樹脂注入の効果が明確でなかった。この理由には、横向き施工の試験体では断面修復工法のみを適用した状態で補修境界がある程度一体化されていたことが考えられる。図-9のPCMのみの条件において、熟練者施工と未経験者施工の付着強度を比較すると、同程度の値になっている。これは、施工者

の技量の差が顕著になるほど横向き施工が不利な施工条件ではなかったことを意味する。したがって、横向き施工の試験体においては、断面修復工法のみであっても補修境界がある程度一体化しており、後施工樹脂注入の効果が相対的に小さくなる状態であったと考えられる。

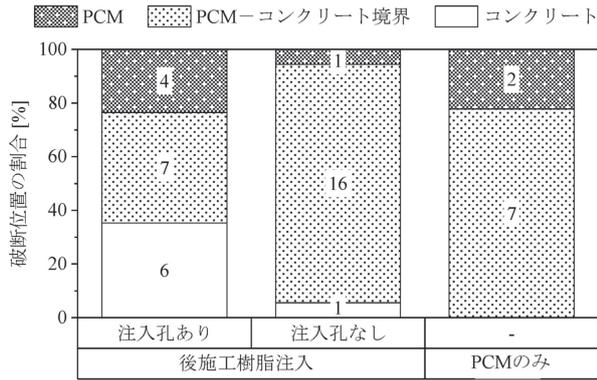
図-11 供試体の破断位置 (横向き施工)

図-11 に、図-9 に示したデータを取得した際の供試体の破断位置を示す。図中の数値はサンプル数を表す。なお、図-9 で熟練者施工と未経験者施工の付着強度に大きな相違が見られなかったことから、図-11 では施工者の技量による区別は行っていない。PCM のみの破断位置は、全てが既設躯体と PCM の境界部あるいは PCM 間の塗り継ぎ部であり、補修後の構造物において補修境界が弱部となることが確認された。一方、後施工樹脂注入を実施した供試体の破断位置は、注入孔なしで約 6 %、注入孔ありで約 35 %が既設躯体であり、PCM のみと比較して既設躯体での破断が増加した。特に、注入孔ありでは既設躯体で破断した供試体の割合が高い。これは、注入した樹脂による補修境界の接合や、注入孔に充填された樹脂のアンカー効果によって既設躯体と PCM が一体化し、補修境界を含む補修箇所の強度が既設躯体と同等以上に高められたためと考えられる。

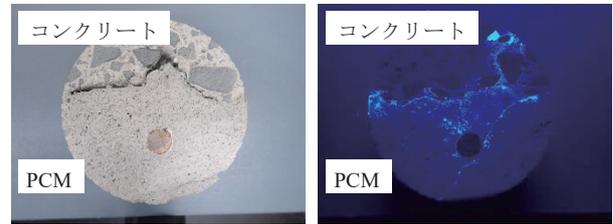
図-12 透気試験用供試体

(後施工樹脂注入 左: なし, 右: あり)

図-12 に、上向き施工の試験体から作製した透気試験用供試体の写真を示す。後施工樹脂注入なしの供試体 (図-12 左) では、既設躯体と PCM の境界部を中心に空隙や隙間が残存しており、密実な補修境界が形成されていない。一方、後施工樹脂注入ありの供試体 (図-12 右) では、既設躯体と PCM の境界部、PCM 間の塗り継ぎ部および鉄筋周辺といった補修境界や、既設躯体に存在する空隙や隙間へ樹脂が充填されており、密実な補修境界が形成されている。

に留意しながら、作業しづらい体勢で施工を行う必要がある。このため、上向き施工の試験体では、断面修復工法のみでの施工では空隙や隙間が補修境界に多く存在し、既設躯体と PCM の一体性が乏しい状態にあったと推察される (図-12 参照)。後施工樹脂注入を実施した試験体では、これら空隙や隙間を注入した樹脂によって接合・一体化したことから、表-2 に示すように付着強度が増加したと考えられる。したがって、後施工樹脂注入による補修境界の一体化は、不利な施工条件の補修箇所において、より高い効果を発揮すると言える。

次に、補修境界の透気量を後施工樹脂注入の有無で比較すると、後施工樹脂注入ありの透気量が後施工樹脂注入なしの透気量よりも非常に小さい（約 35%）。これは、断面修復工法のみを適用した段階で残存する空隙・隙間へ樹脂が充填され、供試体が密実なものになったためと考えられる（図-12）。したがって、補修後の構造物における密実な補修境界を実現するにあたり、後施工樹脂注入は有効な対策の 1 つになり得ると言える。ただし、後施工樹脂注入ありの供試体であっても、供試体を構成する材料の透気量までは低下していないことから、後施工樹脂注入による補修境界の空隙や隙間の充填には、まだ改善の余地がある。そのため、今後も密実な補修境界の実現に向けた取り組みを継続し、材料・工法の両面から改良を行うことが必要である。

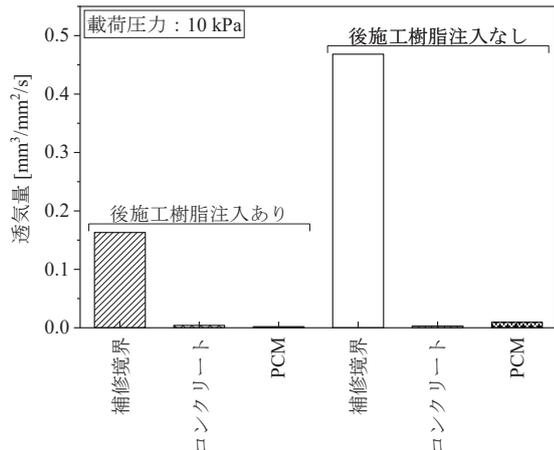
図-13 透気試験結果

図-13 に、各供試体に対する透気量の評価結果を示す。なお、図-13 の透気量は、供試体の単位断面積、単位時間あたりの値である。後施工樹脂注入なしの試験結果を見ると、補修境界を含む供試体の透気量は、供試体を構成する材料 (コンクリートと PCM) の透気量と比較して非常に大きい。これは、補修後の構造物では、補修境界が劣化因子や雨水の主要な侵入路になる可能性が高いことを意味する。したがって、補修後の再劣化を防止するには、補修材料自体の性能に加え、実環境中における施工条件も踏まえた対策工の検討を行い、できる限り密実な補修境界となるよう努めることが重要となる。
